HEIZSCHÄDEN IN KIRCHEN

Viele Kirchen werden durchgängig geheizt, obwohl sie nur einige Stunden in der Woche gebraucht werden. Dadurch geht viel Energie verloren. Viel stärker ins Gewicht fällt jedoch – finanziell wie kulturell – der Schaden, den unsachgemässes Heizen in Kirchen an Bausubstanz und Einrichtung verursacht. Erstmals liegen dazu Schätzungen und Erfahrungsberichte vor.

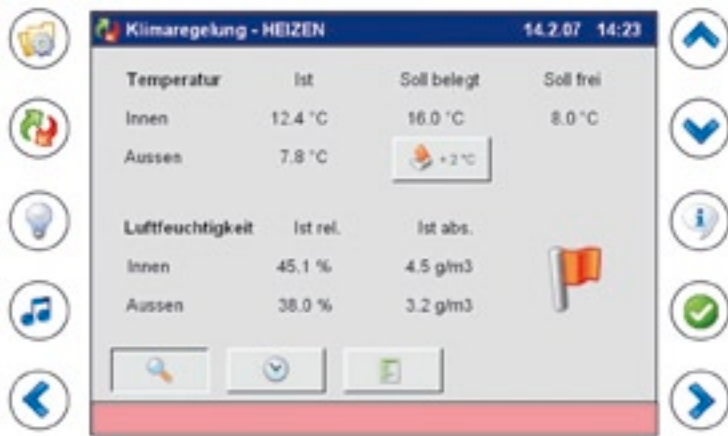
04 Display einer modernen SPS-Steuerung mit Touchpanel und Option Klimakontrolle. Die rote Fahne bedeutet, dass jetzt aus der Sicht des Restaurators kein idealer Zeitpunkt zum Lüften ist

Oft können die installierten Heizsysteme beibehalten werden, ihre Leistung ist meist überdimensioniert. Hingegen lassen veraltete oder defekte Regelmöglichkeiten einen optimierten Heizbetrieb oft nicht oder nur mit grossem zeitlichem Aufwand zu. Nicht selten kann aufgrund der Messergebnisse die vorhandene Steuerung reaktiviert, ergänzt oder einfach repariert werden. In anderen Fällen ist sie zu erneuern. Heutiger Stand der Technik sind automatische, speicherprogrammierbare Steuerungen (SPS-Steuerungen). Sie haben ein einfach zu bedienendes Touchpanel (Abb. 4) und bieten die Möglichkeit, die Raumluftfeuchtigkeit zu überwachen und bei Bedarf automatisch zu beeinflussen.

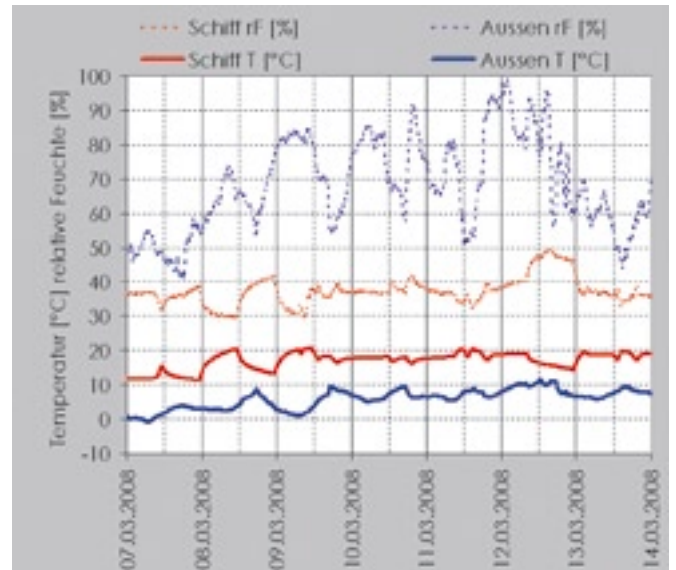
06 Deutsche Kirche Murten, Diagramm des ungünstigen Heizbetriebs: Der Handbetrieb mit unkontrollierten und zu hohen Temperaturen führt zu tiefen Raumluftfeuchtigkeiten von bis zu 30 % und zu häufigen und starken Schwankungen

Messungen in der Deutschen Kirche Murten zeigten, dass allein mit einer Optimierung des Heiz- und Lüftungsbetriebs das Innenklima derart positiv beeinflusst werden konnte, dass auf den Befeuchter in der Orgel, der das Orgelholz vor dem Austrocknen schützt, verzichtet oder dessen risikvoller Betrieb zumindest stark reduziert werden kann (Abb. 6–7).

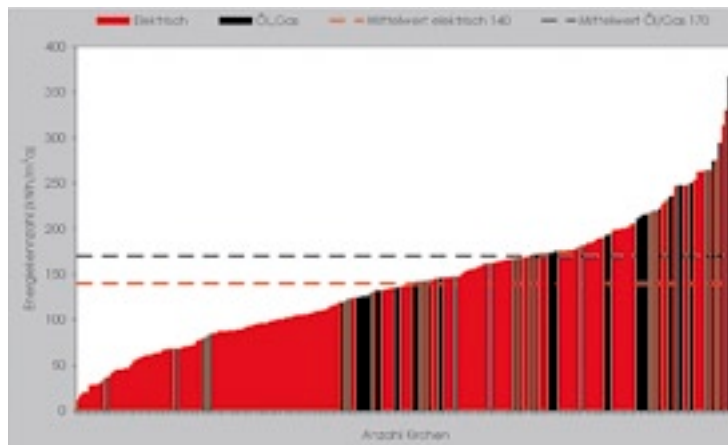
05 Energiekennzahlen der 250 in der Schweiz untersuchten Kirchen. Die Bandbreite ist gross und reicht von unter 30 bis deutlich über 300 kWh/m²a

Die Ergebnisse lassen aufhorchen. Aufgrund der Erhebungen kann die durchschnittliche Kirche wie folgt definiert werden: Sie wurde vor rund 150 Jahren erbaut, verfügt über 330 Sitzplätze, hat eine Energiebezugsfläche EBF von 390m² und wird mit einer über 25-jährigen Bankheizung elektrisch beheizt. Der Energieverbrauch beträgt 140kWh/m² (elektrisch) beziehungsweise 170kWh/m² (Öl/Gas) pro Jahr. Er ist jedoch in der Praxis sehr unterschiedlich. Laut der Hochrechnung beträgt der Gesamtenergiebedarf der rund 5000 Kirchen in der Schweiz mehr als 350000MWh pro Jahr; das entspricht 50Mio. Franken.

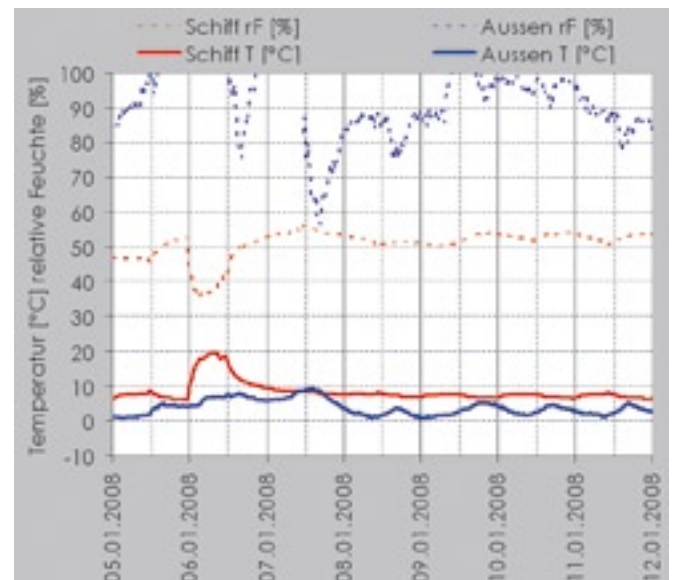
07 Deutsche Kirche Murten, Diagramm des optimierten Heizbetriebs: ideale Innenklimabedingungen (im Mittel 9 °C bei 52 % rF) und nur kurzzeitigen, kontrollierten Veränderungen
